## SANIERUNG – MUSEUM KIRCHE ZUM HEILIGEN KREUZ (KREUZKIRCHE) ZITTAU

Unter Einsatz des DESOI Ankerstrumpfsystems

# MUSEUM KIRCHE ZUM HEILIGEN KREUZ - ZITTAU

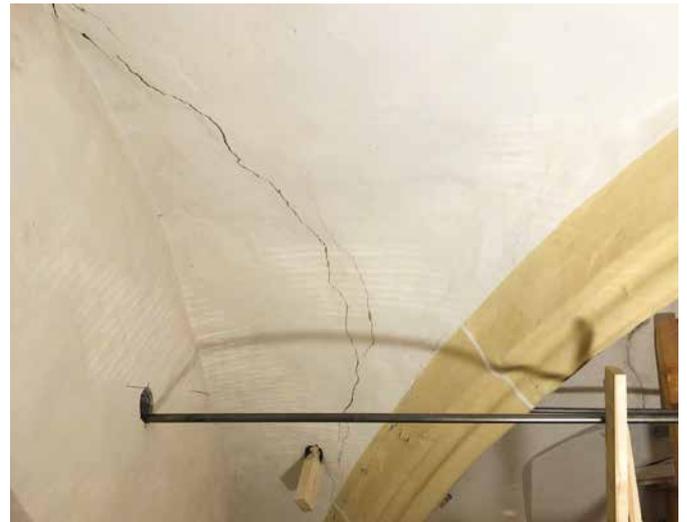
Anfang 2019 zeigten die Mitarbeiter der städtischen Museen in Zittau dem Hochbauamt der Stadtverwaltung an, dass sich bestehende Risse in der Sakristei der Kirche zusehends weiten. Daraufhin wurde unverzüglich ein statisches Gutachten beauftragt. Im Rahmen dieses Gutachtens wurden erhebliche statische und konstruktive Defizite am Tragwerk des Schleppdachs festgestellt, welches die Sakristei überdacht, wodurch hohe horizontale Schubkräfte auf die Längswand der Sakristei wirken konnten. Diese horizontalen Kräfte trugen zu einem erheblichen Teil dazu bei, dass der Sakristeibau vom Kirchenschiff weggedrückt wurde, wodurch sich sowohl an der Giebelwand als auch im Kreuzgewölbe der Sakristei Risse in bedrohlichem Ausmaß öffneten.

Rissbildung

Darüber hinaus wurde festgestellt, dass ein zwanzig Jahre zuvor eingebauter Technikraum über dem Kreuzgewölbe der Sakristei direkt auf dem Gewölbe lastet. Die aus dieser Belastung hervorgerufenen zusätzlichen horizontal gerichteten Schubkräfte trugen als zweite maßgebliche Komponente zur Aufweitung der Risse im Gewölbe und der Giebelwand bei.

Ziel der Sanierungsmaßnahmen war es, die Lasten im Gebäude zu minimieren bzw. besser zu verteilen, den Gewölbeschub zu neutralisieren und die weitere Ablösung der Sakristei vom Hauptschiff zu verhindern. Bei dem Gebäude handelt es sich um ein Denkmal von höchstem Stellenwert. Alle Arbeitsschritte mussten mit Bedacht und im Hinblick auf eine Vermeidung von Schäden am Bauwerk und allen darin befindlichen Objekten durchgeführt werden.

Unter anderem durch den Einsatz des DESOI-Ankerstrumpfsystems wurde die Sicherung der historischen Mauerwerkskonstruktion gewährleistet sowie eine Stabilisierung des Mauerwerksgefüges erreicht.

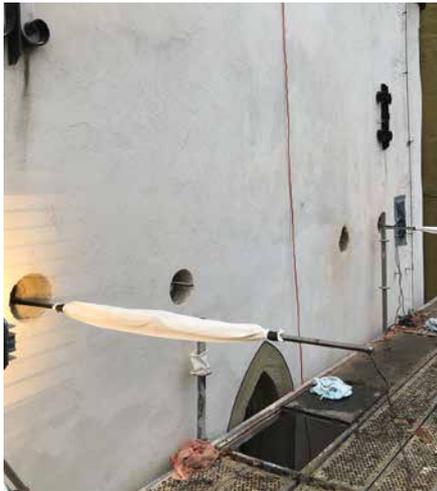
Wegen wertvoller Wandmalereien durften die Strumpfanke nicht durch den Innenraum der Kirche eingebracht werden.

Nachdem die Baustelle fertig eingerichtet war, hat das ausführende Fachunternehmen Ansorge alle erforderlichen Bohrarbeiten im Trockenbohrverfahren ausgeführt. Eine Besonderheit waren die beiden Horizontalbohrungen entlang des Außenmauerwerks, welche die als „Bohrwurm“ bekannte Firma Ansorge aus Zittau, bis zu einer Tiefe von 6,50 Metern ausführte. Die Bohrlöcher (Ø 80 mm) wurden anschließend mittels Ausbürsten und Ausblasen gereinigt.

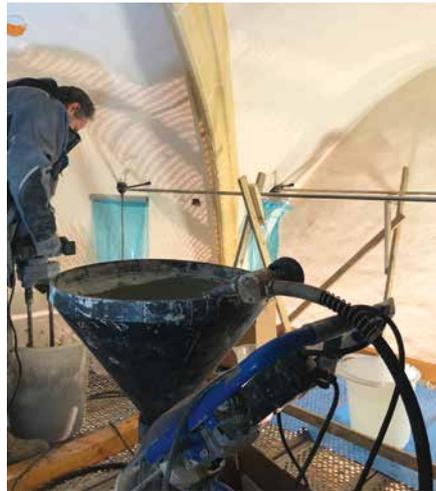
Anmischen des DESOI AnchorNox® Trockenmörtels vor der Injektion der Ankerstangen

Der DESOI AnchorNox® Trockenmörtel wurde mit dem Handzwangsmischer DESOI PowerMix HZM-1 angemischt. Anschließend erfolgte zur Qualitätskontrolle eine Konsistenzprüfung mittels Ausbreitplatte. Die Injektion wurde mit der Schneckenpumpe DESOI PowerInject SP20 durchgeführt.

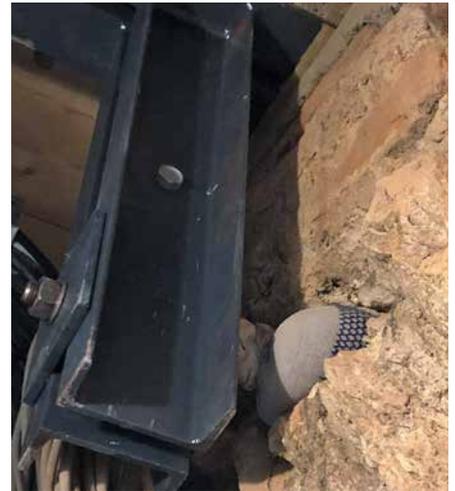
Vollständig verpresstes Ankerstrumpfsystem

Über eine innenliegende Materialleitung wurde das Ankerstrumpfsystem dann mit DESOI AnchorNox® Trockenmörtel vollvolumig verfüllt. Der geprüfte Ankermörtel von DESOI besitzt eine gute Fließfähigkeit, ist sedimentationsfrei mit stabiler Konsistenz und maschinengängig. Er erreicht hohe Früh- und Endfestigkeiten (Druckfestigkeit > 40N / mm<sup>2</sup> und Biegezugfestigkeit > 7N / mm<sup>2</sup> jeweils nach 28 Tagen) und erfüllt die Bedingungen der Baustoffklasse A1 (nicht brennbar), außerdem ist der temperaturwechsel- (Frost-Tau-Wechsel) und sulfatbeständig.

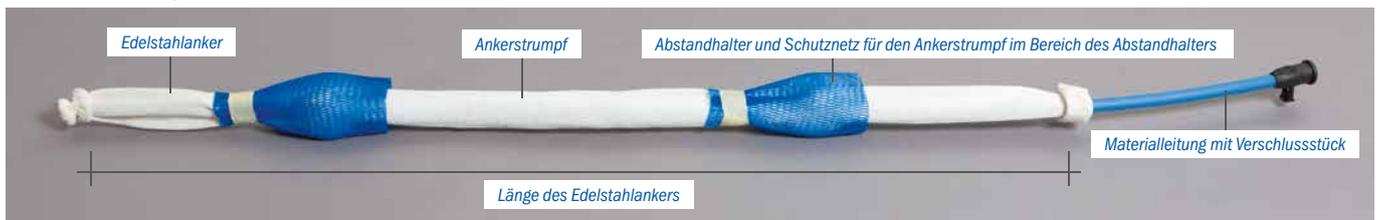
## Beispiel: Werkseitig konfektionierter Edelstahlanker mit Ankerstrumpf

und direkt einbaufähig angeliefert. Ein Service von DESOI, der viel Zeit auf Baustellen einspart und Fehler vermeidet. Längere Ankerstangen hat man vor Ort an die Gegebenheiten angepasst. Eingebaut wurde Betonrippenstahl und Gewindeanker in den Durchmessern 20 - 22 mm. Je nach Ankerlänge sind mehrere Abstandhalter verbaut worden. Der Ankerstrumpf wird ggf. im Bereich der Abstandhalter durch Gewebeschutznetze umhüllt, um ein Aufreißen beim Einschleiben ins Bohrloch zu verhindern.

Der Einsatz wurde vor Ort durch einen Anwendungstechniker von DESOI im Rahmen einer Einweisung und Vorführung fachmännisch begleitet. Eine weitere Besonderheit: Die Edelstahlzuganker zur Gewölbesicherung bestanden aus mehreren Teilen. Im Mauerwerk des Altarraumes wurde beidseitig Betonrippenstahl, der mit Ankerstrumpf konfektioniert war, verankert, verpresst und anschließend mit einem glatten Edelstahlzugstab, welcher über den kompletten Altarraum gespannt wurde, verbunden. Hierzu war es nötig, dass im Werk von DESOI vorab unterschiedliche Gewinde in verschiedenen Längen auf die Anker geschnitten werden. Durch die eigene Fertigung im Hause DESOI ist auch diese besondere Serviceleistung möglich.
